Eigengebrek Schade

Voorbeelden 1-2-3-4

Assurantiebedrijf Klomp B.V.
Onafhankelijke specialisten Bootverzekering

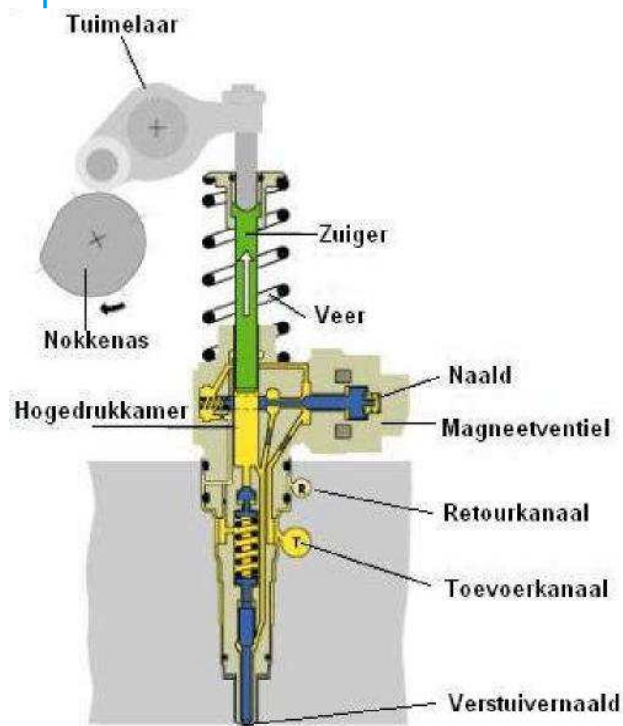
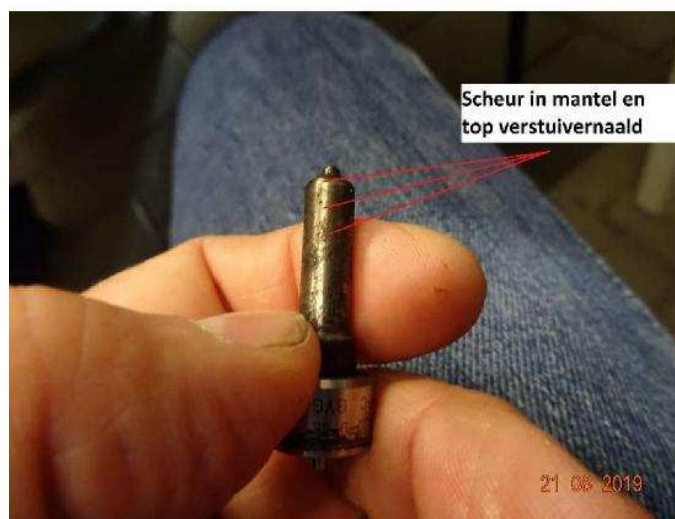
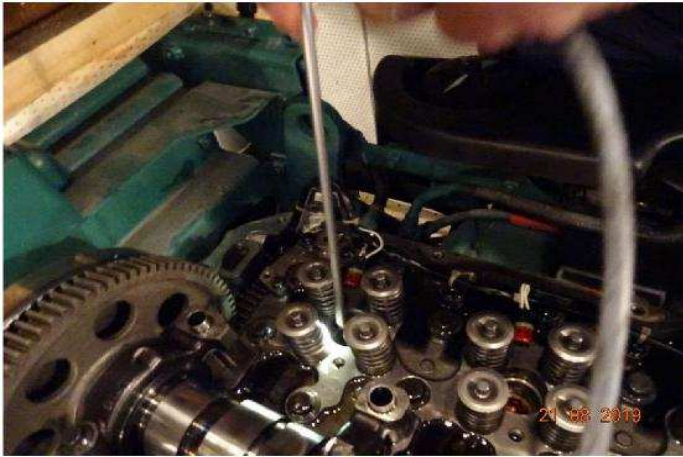
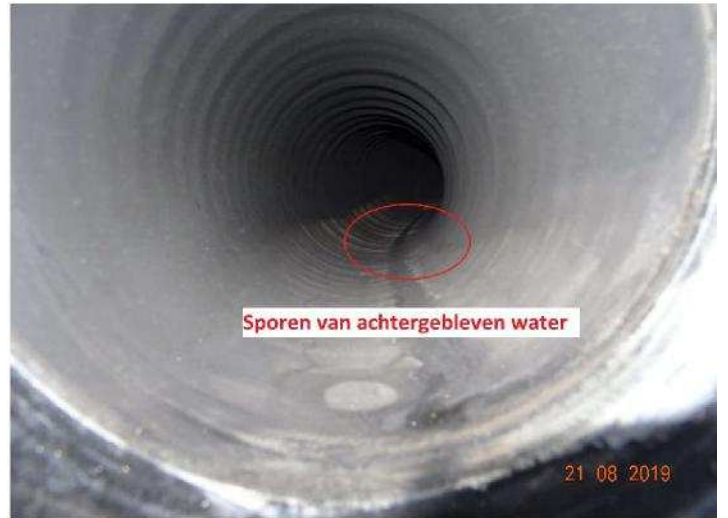
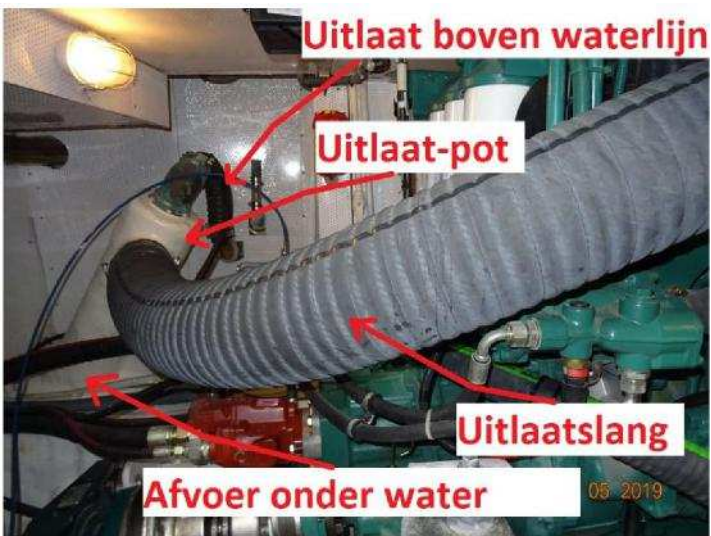
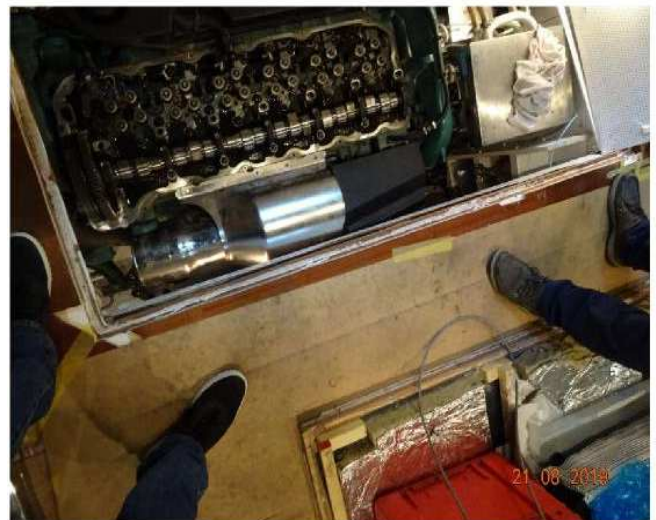
Voorbeeld 1 Eigengebrek Schade

De motor is uitgevallen doordat cilinder 6 niet meer functioneerde. Deze raakte buiten werking doordat de verstuivernaald was opengescheurd.

Het openscheuren is plotseling opgetreden maar is vermoedelijk voorafgegaan aan een langduriger proces van geleidelijke verzwakking (normale vermoeiing en overmatige aantasting door pitting).

De combinatie van de verzwakte verstuivernaald en mogelijk extreem opgelopen drukken door een verstopping van een van de verstuivergaatjes heeft meest waarschijnlijk geleid tot het uiteindelijk openscheuren van de verstuivernaald.

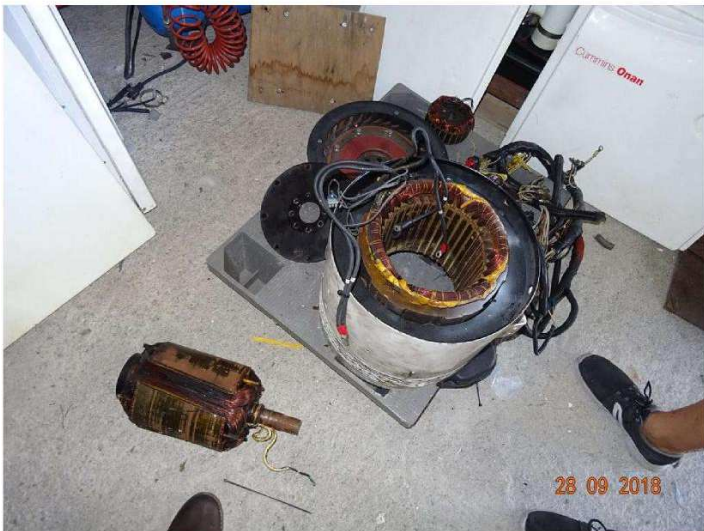
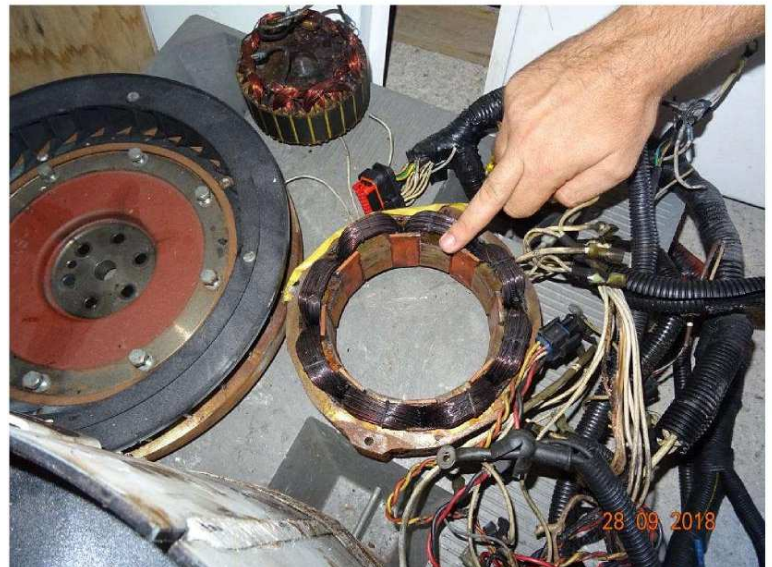
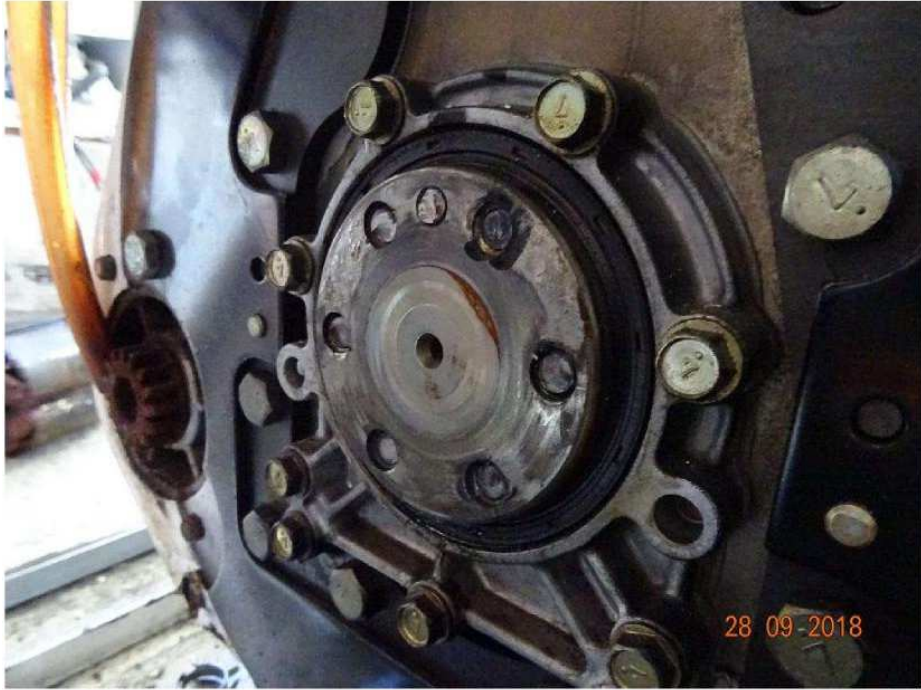
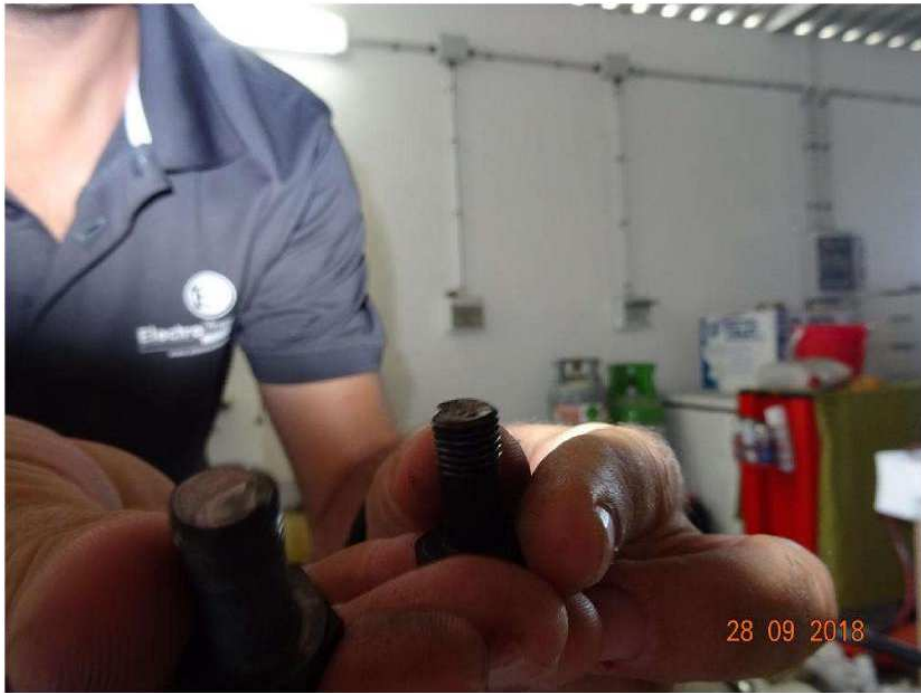
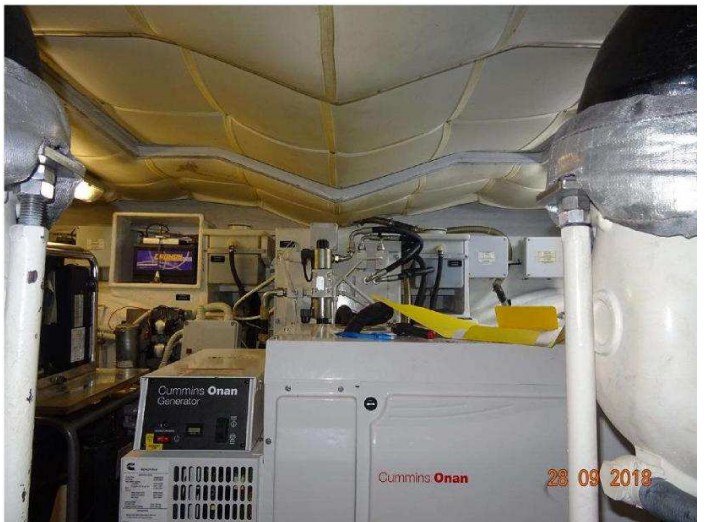
Voorbeeld 2 Eigengebrek Schade

De schade is ontstaan doordat de generator op zijn rotor was vastgeslagen, waardoor de aan de generator gekoppelde dieselmotor tot acute stilstand is gekomen. Door het vastslaan van de rotor en de sluiting die daardoor moet zijn ontstaan moeten de elektrische componenten van de generator als verloren worden beschouwd. Door de acute stilstand zijn de bouten van het vliegwiel van de dieselmotor losgebroken van de generator, met een impact op inwendige delen en vastslaan van de inlaatklep van de voorste cilinder tot gevolg.

De schade is het gevolg van een eigen gebrek in het elektrische deel van de generator-set, met schade aan generator en de aangehangen dieselmotor tot gevolg.

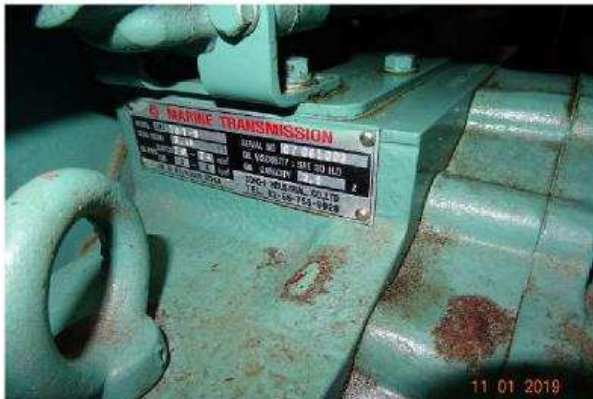
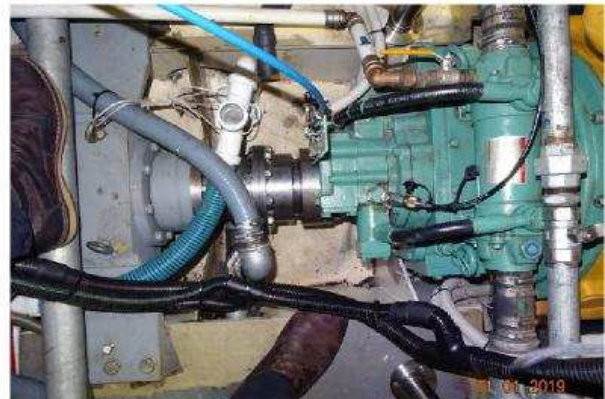
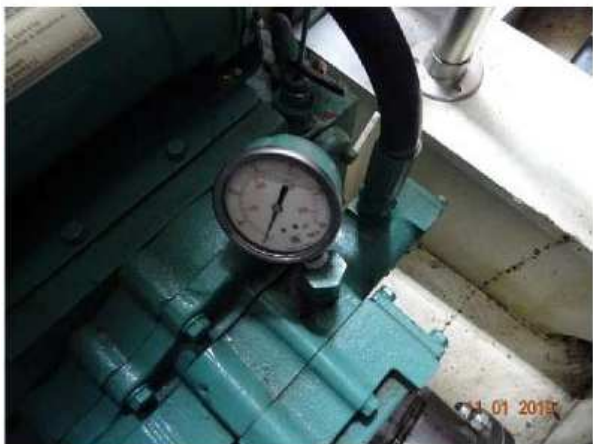
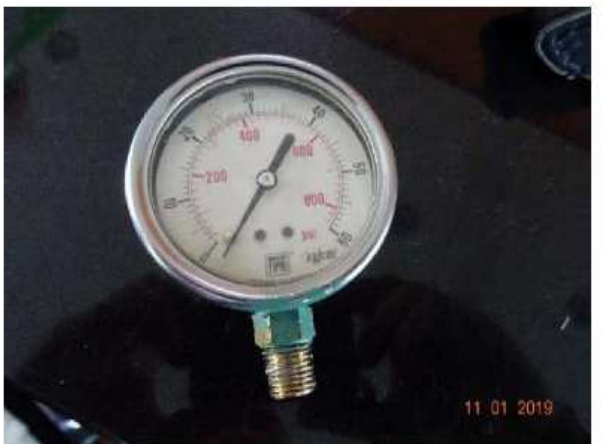
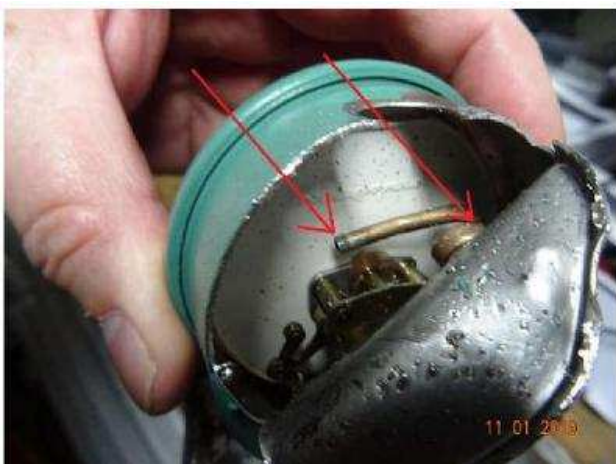
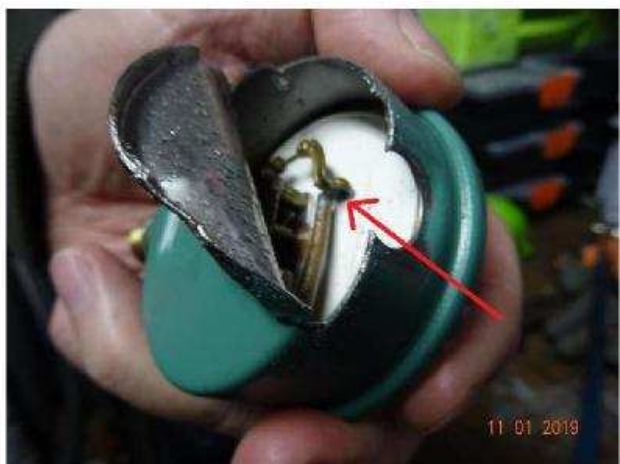
Voorbeeld 3 Eigengebrek Schade

De schade aan de keerkoppeling is veroorzaakt door het langdurig on-gesmeerd draaien ervan. De smering viel weg doordat de afdekkap van de spiraal in de drukmeter was losgekomen. De olie uit de keerkoppeling werd via deze spiraal onder hoge druk uitgeperst. Het loskomen van de afdekkap is naar onze mening te beschouwen als eigen gebrek van de meter.

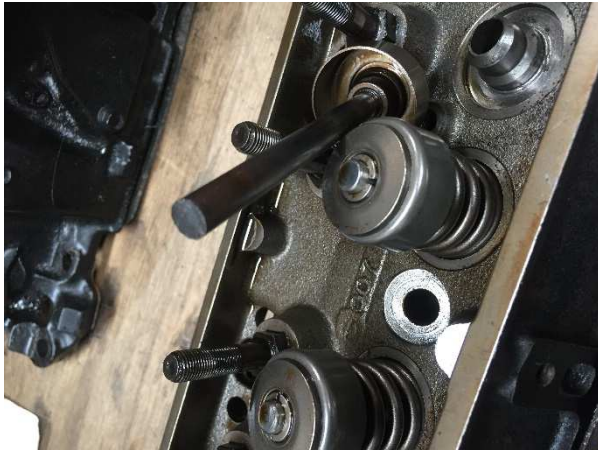
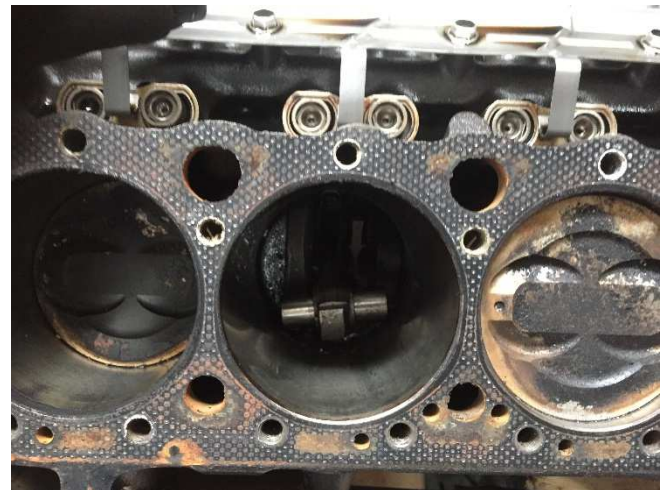
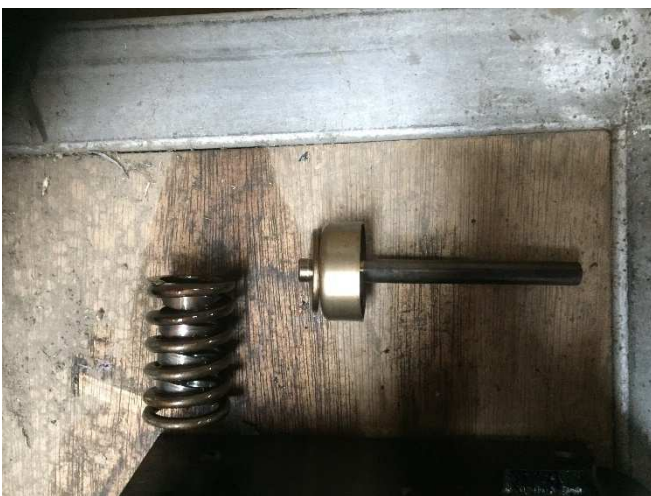
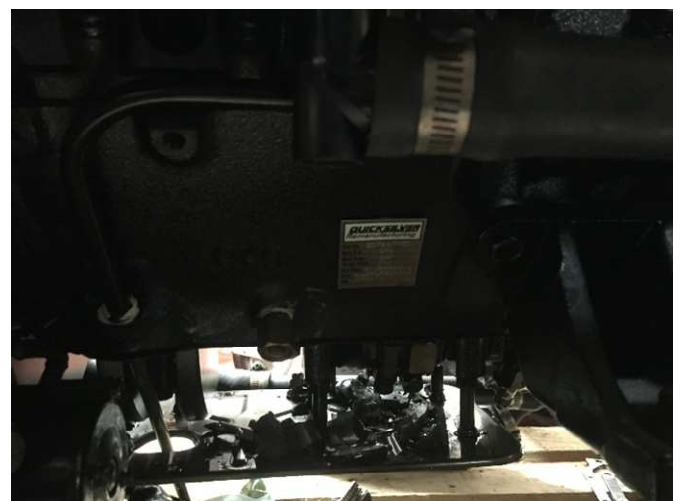
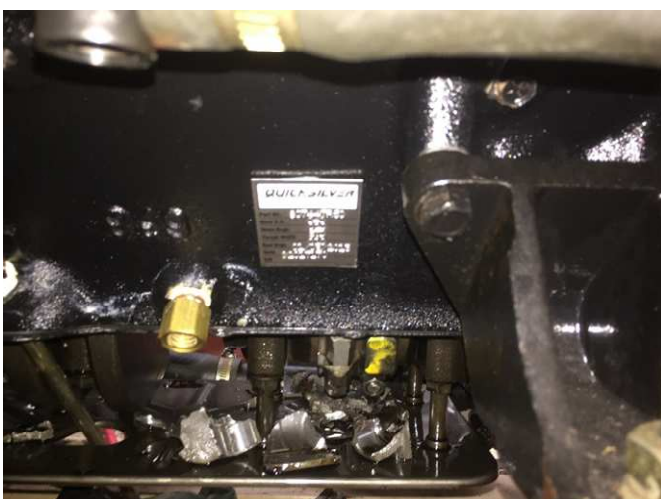
Voorbeeld 4 Eigengebrek Schade

Het betreft hier een afgebroken inlaat klep waardoor deze in de cilinder is gekomen met alle gevolgen van dien. Zuiger is geheel weggebroken. Te zien is dat slechts 1 klepsteel is afgebroken.
